ARBOCATALOGUS

Asbest in installatie- en isolatiebranches

Januari 2021

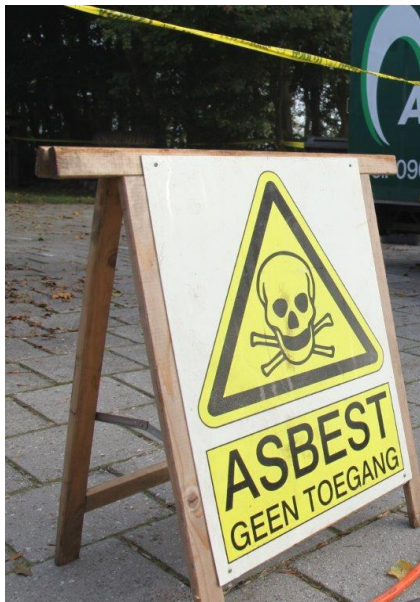
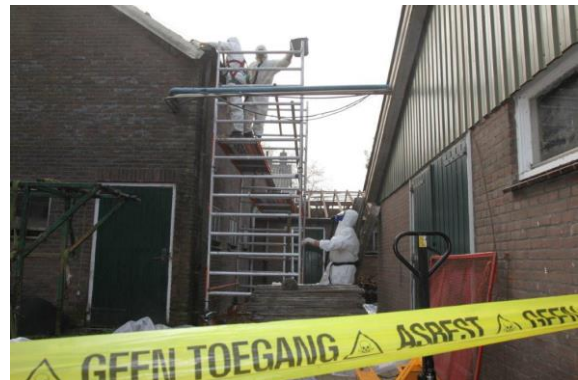
- Markeringen respecteren**
Afzetlinten en borden "asbestgevaar" mogen nooit doorkruist of gepasseerd worden. Afgezet gebied is uitsluitend toegankelijk voor asbestverwijderaars.

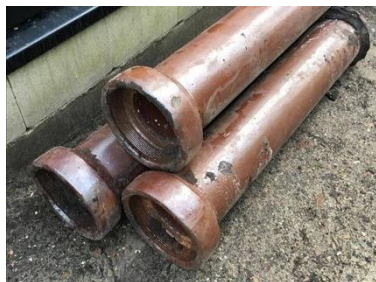
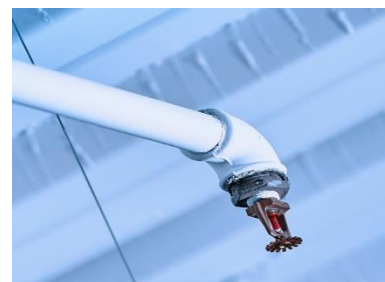
De objecten producten, waar tot nu toe, asbesthoudende fitterskit is aangetroffen zijn;

- Gresrioolbuizen (bitumineuze kit)
- Gasleidingen (fitterskit)
- Brandblusinstallaties (fitterskit)

Vanaf begin jaren '60 is fitterskit toegepast. Eind jaren '70 is het gebruik van de fitterskit bij de leidingen grotendeels gestopt met de introductie van Teflon tape als vervanging van hennep. Asbesthoudende fitterskit is toegepast in combinatie met hennep. Van de bitumineuze kit bestaat het vermoeden dat het in alle gresbuizen van voor 1993 is toegepast bij de aanleg.
